Příloha k žádosti o poskytnutí finančních prostředků v rámci
POPFK

Dokumentace navrhovaného opatření včetně výkazu výměr a položkového rozpočtu

Lesní tůň Vinaře 2015

zpracoval:
Ing. Mirko Zedník
Vinaře 28.7.2015

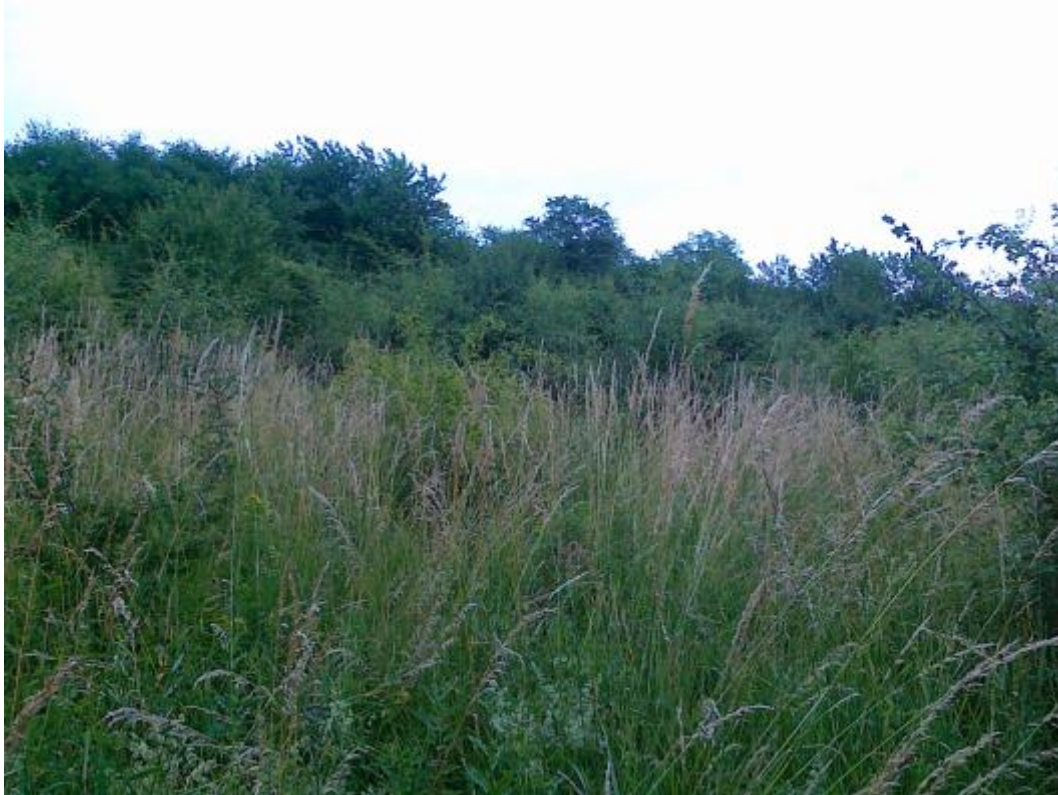
Obr. 3 foto parcely č. 258, současný stav

Předmětná parcela je částečně zalesněna.

Cílem přípravy půdy je vytvoření optimálních podmínek pro vybudování tůň tak, aby byly vytvořeny předpoklady pro její začlenění do biotopu. V daném případě půjde především o posečení třtiny krovíštní a odstranění vzniklé biomasy. Dále budou odstraněny kameny z povrchu pozemku. A taktéž budou odstraněny suché části dřevin z předchozí neúspěšné lesnické výsadby.

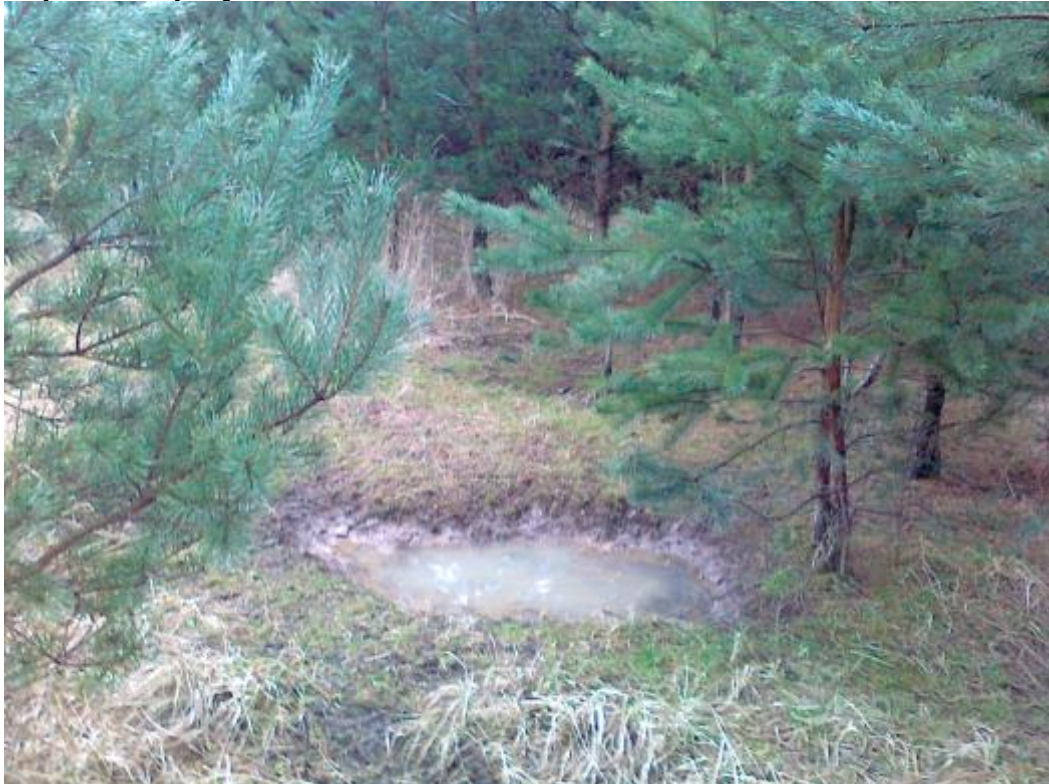
Obr. 4 foto parcely č. 258, vyvěrající voda na povrchu předznamenává úspěšnost projektu
